COLEGIO DE INGENIEROS Y AGRIMENSORES DE PUERTO RICO

**INFORME
31 DE DICIEMBRE DE 2016**

**COMISIÓN AD HOC PARA INVESTIGAR
INTERRUPCIÓN GENERAL DEL SERVICIO DE ENERGÍA
ELÉCTRICA EN PR EL
21 DE SEPTIEMBRE DE 2016**

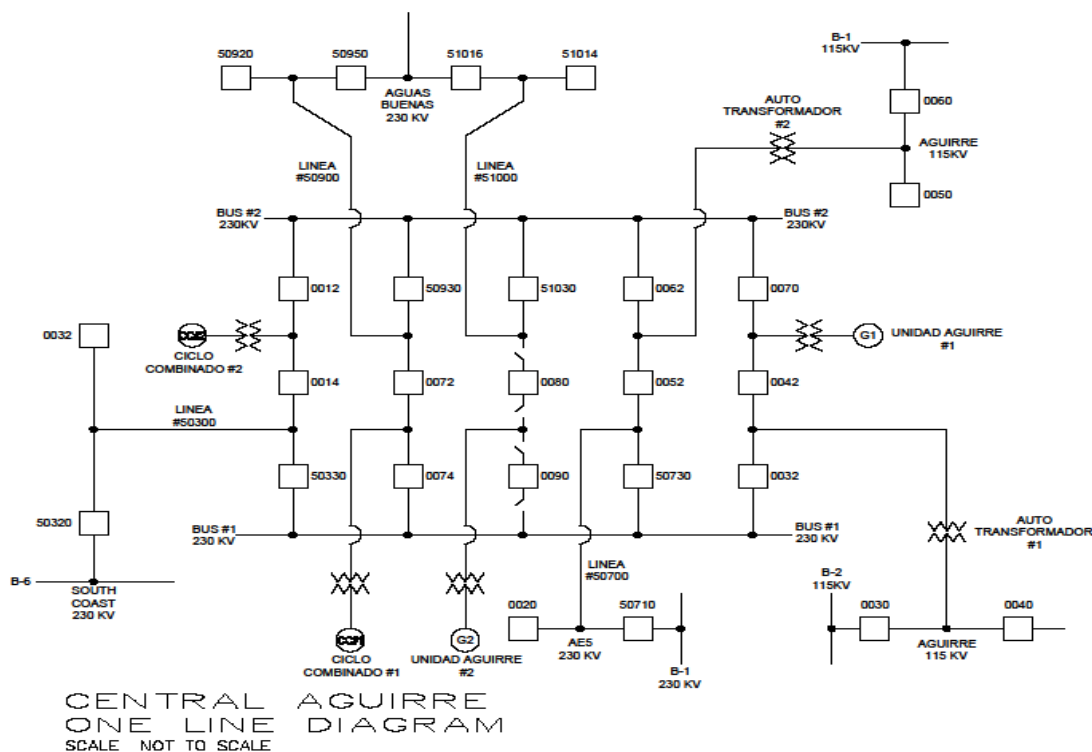
Figura 1

El 21 de septiembre de 2016, aproximadamente las 2:30 pm, ocurrió una interrupción general en el servicio de energía eléctrica de PR. Esta interrupción ocurrió luego de una serie de eventos, todos asociados al Complejo Generatriz Aguirre. La cadena de eventos que culminaron en una interrupción total del servicio de energía eléctrica, ocurrió en un corto tiempo (aproximadamente 27 segundos). Los eventos fueron los siguientes (Ver Figura 1):

- Evento relacionado a la línea 51000 que discurre entre el Patio de Interruptores de 230kV de Aguirre, y el Patio de Interruptores del Centro de Transmisión de Aguas Buenas.
 - Una avería en la propia línea 51000 entre Aguirre a Aguas Buenas.
 - Una avería mecánica en interruptor 51030 del patio de interruptores de 230kV, el cual interconecta la línea 51000 con la Barra #2 del Patio de interruptores de 230kV del Complejo Generatriz Aguirre.
 - Una avería en la Barra #2 (fase B) del Patio de Interruptores de 230kV.
- Evento en la línea 50700 que discurre entre Aguirre y AES. Se detecta una avería en la línea 50700 actuando la protección entre las fases B y C.
- Evento en salida de la Unidad #1 de Aguirre, entrando al Patio de Interruptores de 230kV. Avería en la zona cubierta por la protección "Unit Transformer Differential" BDD (Fases B y C).

Las últimas tres averías son detectadas por el sistema de protección; no obstante, se entiende fueron eventos producto de la contaminación a causa del incendio provocado por la explosión ocurrida en el interruptor 51030. No se encontró ningún daño físico en la infraestructura correspondiente a cada una de ellas.

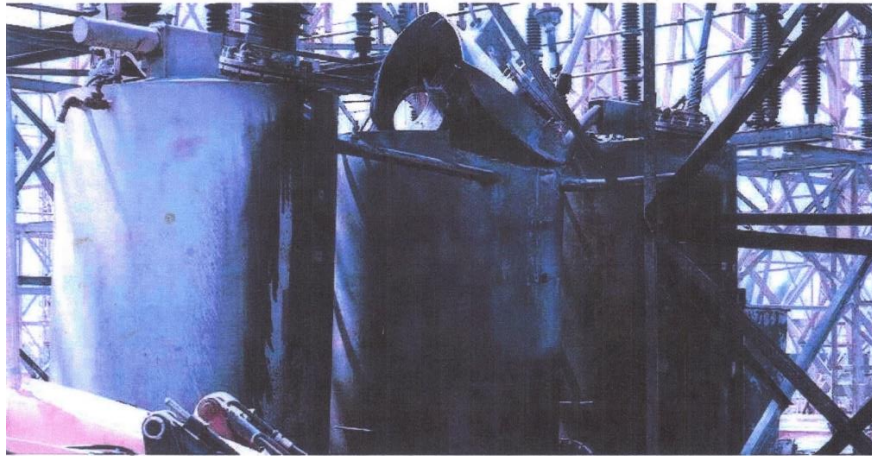
Figura 2

Como resultado de esta avería, explotó la vasija de la fase B y hubo un incendio afectando el patio de interruptores de 230kV (Ver Figura 2).

6. A base de lo anteriormente expuesto, en el disturbio inicial en la línea 51000, los interruptores 51014 y 51016 en Aguas Buenas T.C. responden adecuadamente a la orden de disparo de las protecciones, liberando la avería. En el caso de la Central Aguirre, el interruptor 51030 recibe la orden de abrir, de las protecciones, aunque su operación indica que no abrió adecuadamente causando la activación de la protección de falla de interruptor y también la protección de diferencial de barra. Se reporta una explosión en la vasija B del OCB 51030 y un incendio de grandes proporciones, afectando gran parte del patio de interruptores de Aguirre 230kV (Ver Figura 2).

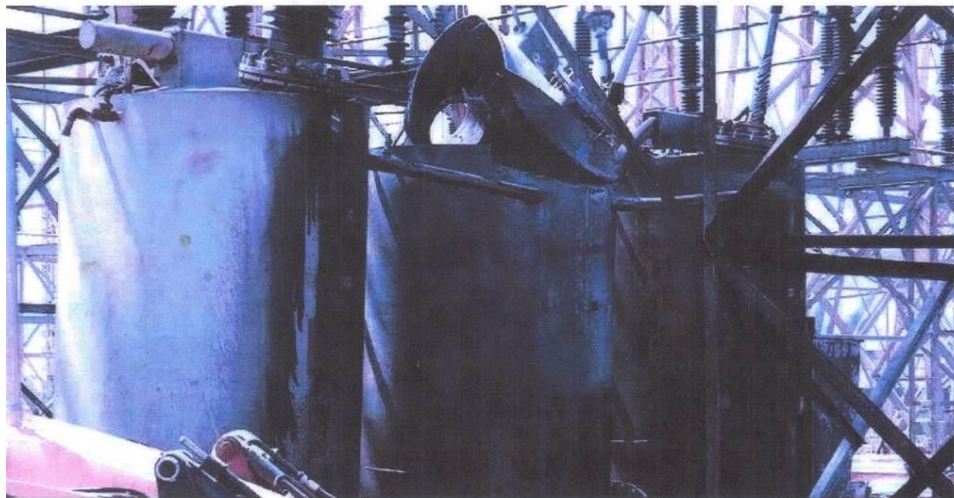
Figura 3

Si vemos el historial de reparaciones del interruptor 51030, notaremos que el mecanismo de activación para interrupción de éste había, fallado en varias ocasiones previo a este incidente final (Ver sección U del anejo 3).

La avería en el OCB 51030 fue la causa básica de la interrupción. Este tuvo una falla mecánica interna en el polo de la barra #2 (lado norte), explotó el recipiente de la fase B, y provocó un incendio de alta intensidad que afectó el patio de interruptores de 230 kV casi en su totalidad. Entendemos que el origen de la falla fue ocasionado por contaminación del aceite dieléctrico aislante (Ver sección F del anejo 3).

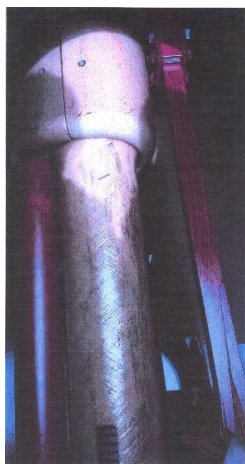
Figura 4

En la foto a la izquierda (Figura 4), se muestra uno de los terminales del interruptor 51030, que aparentemente "sobrevivió" el evento. Esta terminal no muestra evidencia de arcos eléctricos o de otros daños que sean obvios en su superficie observable. A la derecha de ésta (Figura 5), tenemos una foto que muestra la cruceta de reconexión del interruptor, rota por aparente flexión. La foto sugiere que se rompió al quedarse uno de los contactos pegado, mientras se despegaba el otro contacto.

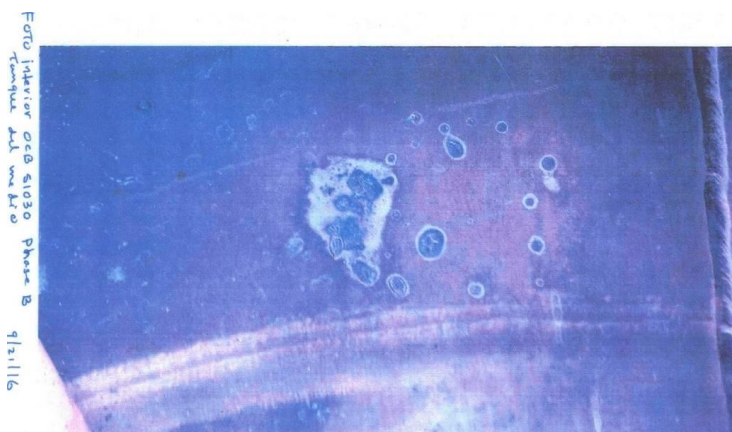
Figura 6

Una cuarta foto abajo (Figura 6), muestra las abrasiones de arco eléctrico contra el interior del tanque del interruptor. Obsérvese que hay múltiples abrasiones menores separadas entre sí y una abrasión compuesta, significativamente mayor que las anteriores. Estos arcos en el interior del tanque ocurrieron en un tiempo relativamente prolongado antes de que se detuviera el flujo de energía.

Los aproximadamente quince (15) puntos de abrasión eléctrica en la superficie, son relativamente pequeños en comparación con el de apariencia compuesta, formado de abrasiones mayores y más unidas, que forman una sola mancha. Estas

Estas abrasiones sugieren una corriente de falla a través del aceite aislante de magnitud moderada, seguida de una corriente de falla significativamente superior, finalmente extinguida al estallar el tanque y separarse físicamente las conexiones eléctricas por el estallido.
