COLEGIO DE INGENIEROS Y AGRIMENSORES DE PUERTO RICO

**INFORME
31 DE DICIEMBRE DE 2016**

**COMISIÓN AD HOC PARA INVESTIGAR
INTERRUPCIÓN GENERAL DEL SERVICIO DE ENERGÍA
ELÉCTRICA EN PR EL
21 DE SEPTIEMBRE DE 2016**

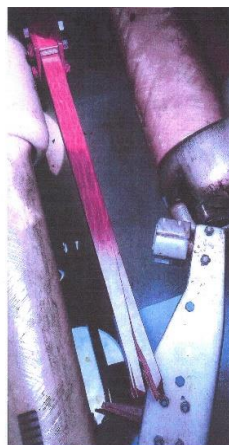
Figura 5

En la foto a la izquierda (Figura 4), se muestra uno de los terminales del interruptor 51030, que aparentemente "sobrevivió" el evento. Esta terminal no muestra evidencia de arcos eléctricos o de otros daños que sean obvios en su superficie observable. A la derecha de ésta (Figura 5), tenemos una foto que muestra la cruceta de reconexión del interruptor, rota por aparente flexión. La foto sugiere que se rompió al quedarse uno de los contactos pegado, mientras se despegaba el otro contacto.

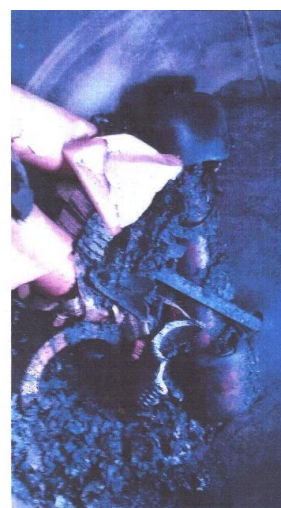
Figura 7

La quinta foto (Figura 7), muestra evidencia de la destrucción física del segundo contacto del interruptor (lado de la barra #2), que obviamente se mantuvo energizado durante todo el evento de arco eléctrico.
